## Relógio Monumental instalado na Torre do Palácio Nacional da Pena voltou a funcionar após 25 anos de paragem

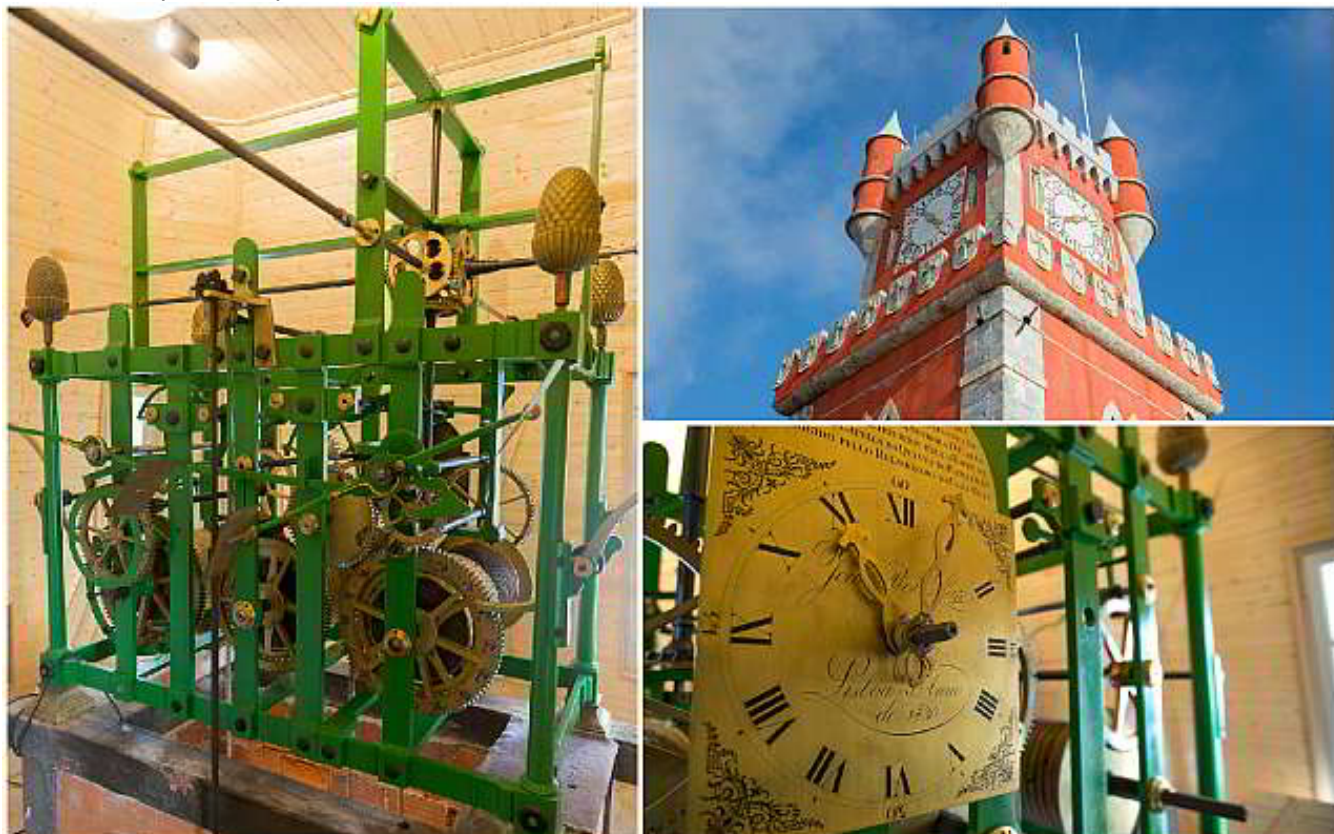
A Parques de [Sintra](#) concluiu os trabalhos de recuperação do mecanismo do Relógio Monumental instalado na Torre do Palácio Nacional da Pena voltou a funcionar após 25 anos de paragem.

Entre outras intervenções, foram tratadas todas as peças originais existentes, nas duas principais ligas presentes, o ferro e o bronze, removendo oxidações, retificando distorções e aplicando proteções finais de estabilização em todos os elementos. Dado que se verificava já a perda de parte do mecanismo, foi necessário proceder à execução das peças em falta, nomeadamente do conjunto de transmissão do movimento, desde a máquina até à parede da Torre e desta aos ponteiros, e de engrenagens, tirantes e veios. O trem de acionamento dos ponteiros foi feito com recurso a corte por sistema de oxiplasma, assistido por computador.

Além dos elementos em falta no mecanismo principal, também as alavancas que acionam os martelos dos sinos, no piso inferior da Torre, que já não existiam, foram executadas pelo relojoeiro, com as afinações finais a serem executadas no local.

O maior desafio prendeu-se com o facto de ter sido necessário desmontar o relógio peça a peça – pois não havia outra forma de o retirar da Torre – para ser transportado para a oficina de Hermínio de Freitas Nunes, na [Marinha Grande](#). Aí, depois de limpar e restaurar as peças existentes e de fabricar as que estavam em falta, o relógio voltou a ser montado para verificação final do seu pleno funcionamento e para as afinações finais. Voltou a ser desmontado para aplicação do acabamento final (pintura) e transportado para a Torre, o seu local original, onde foi montado uma última vez.
